## **Reporte Proyecto de Monitoreo de los Cuerpos de Agua Superficiales, para las comunidades de Ario, Manzanillo, Hermosa, Santa Teresa, Carmen y Mal País.**

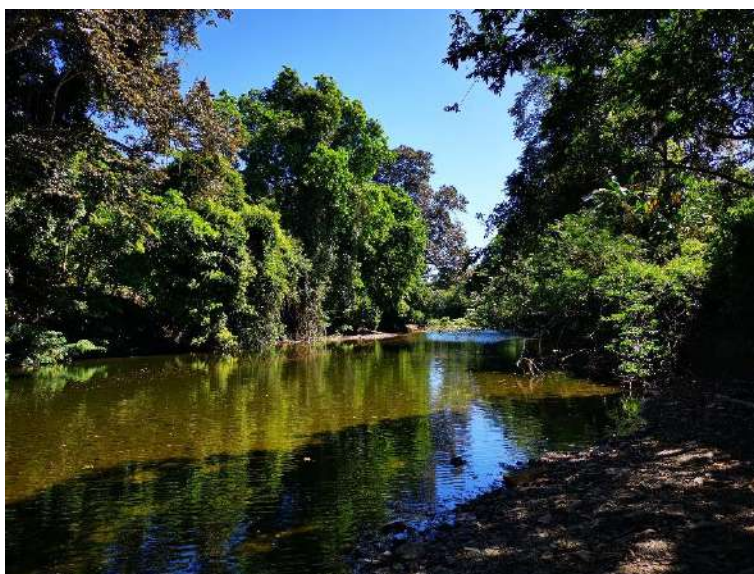
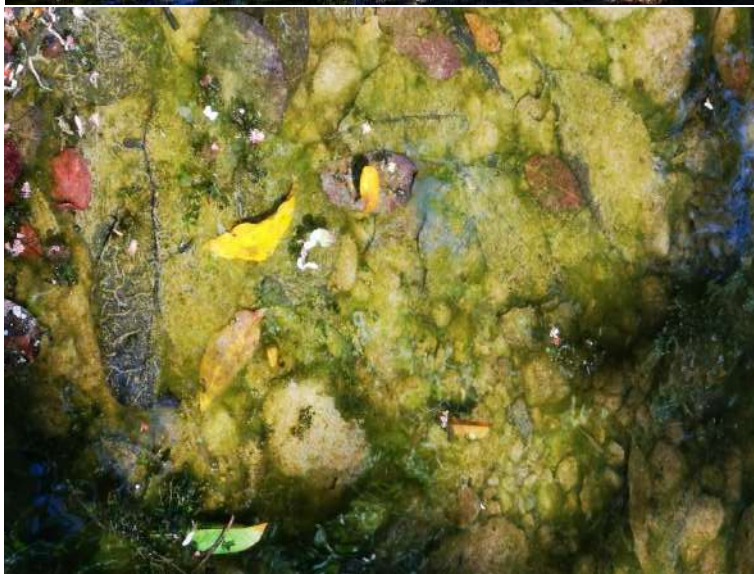
Se encontraron niveles elevados de los parámetros fosfatos, nitrógeno amoniacal y amonio en los ríos Ario y Manzanillo, los cuales se relacionan con la presencia de contaminación por uso de fertilizantes en exceso y también por aguas residuales.

Así mismo en estos ríos se encontraron niveles de oxígeno por debajo del límite deseable de 5mg/l y esto se debe a que el río debe consumir oxígeno para tratar de degradar los contaminantes.

**Fotografía 1 y 2:** Río Ario (A1) y ejemplo de eutrofización por nutrientes.

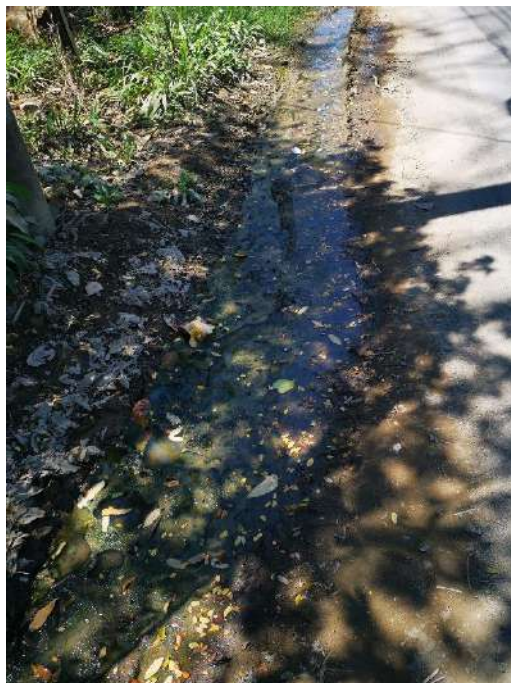
En la Quebrada aledaña al Super La Hacienda se encontró de manera recurrente un vertido indirecto de aguas residuales de comercios y hogares cercanos que fueron debidamente denunciados ante el Ministerio de Salud para su seguimiento, así mismo alrededor de las Quebradas aledaña a Zwart Café, y las Quebradas Carmen y Danta se encontró recurrentemente vertidos directos e indirectos de aguas residuales proveniente de hogares y comercios, los que se identificaron con claridad fueron igualmente presentados como denuncias formales ante el Ministerio de Salud.

**Fotografía 3: Vertidos indirectos hacia Quebrada aledaña a Super La Hacienda (ST2).**

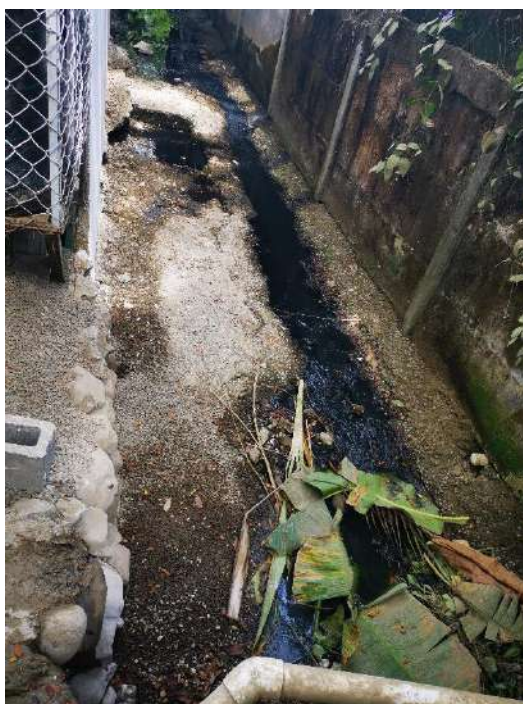
**Fotografía 4: Quebrada aledaña a Zwart Café, Santa Teresa (ST1).**

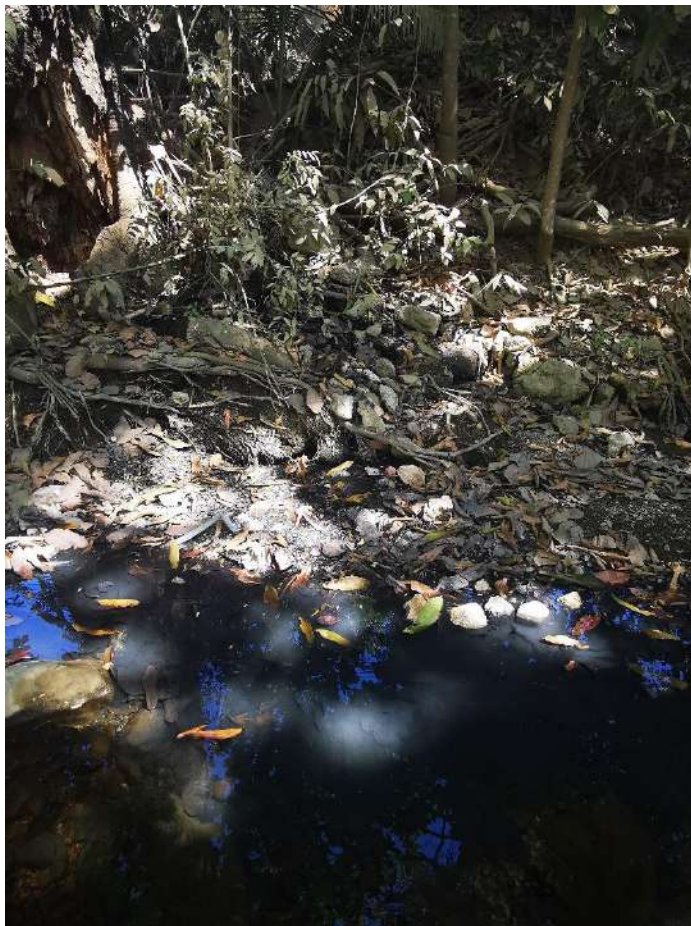
En el agua de mar se espera que la concentración de coliformes fecales no sea mayor a 100 UFC/100ml encontrándose niveles alarmantemente altos en Playa Carmen lo que coincide con la cantidad de vertidos de aguas residuales observados en Quebradas Carmen y Danta y que van directamente al mar, en esta zona así como en Malpaís frente a la pescadería y en Manzanillo frente al restaurante Atardecer Dorado se encontrados niveles elevados de estreptococos fecales que se desea no sean mayores a 10 NMP/100 mL.

**Fotografía 5: Presencia de aguas residuales en Quebrada Carmen (C2).**

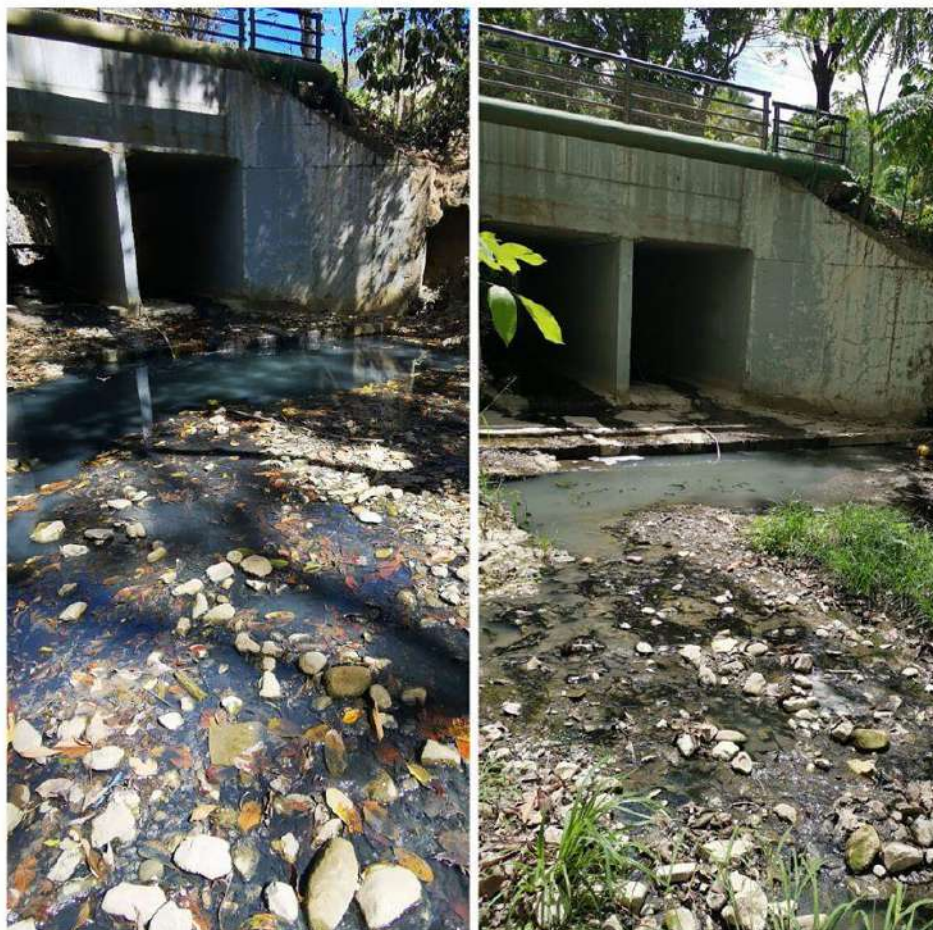
En el análisis realizado el 30 de setiembre en Quebrada Danta se obtuvo un índice biológico de Clase 5 con coloración roja, esto indica aguas de calidad muy mala, extremadamente contaminadas.

**Fotografía 6: Presencia de contaminación Quebrada Danta (C1) enero vrs abril 2020.**
