## **Reporte Proyecto de Monitoreo de los Cuerpos de Agua Superficiales, para las comunidades de Ario, Manzanillo, Hermosa, Santa Teresa, Carmen y Mal País.**

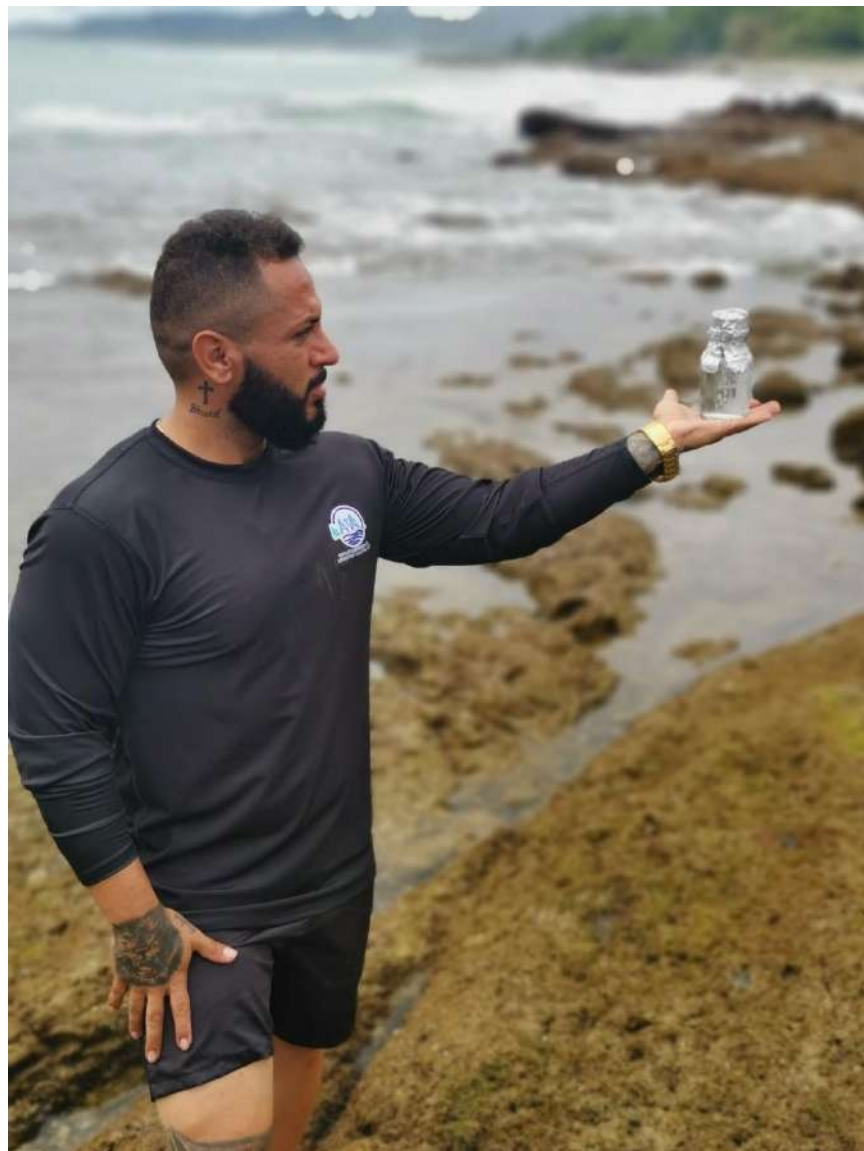
**Fotografía 7: Muestreo de aguas marinas en Malpaís.**

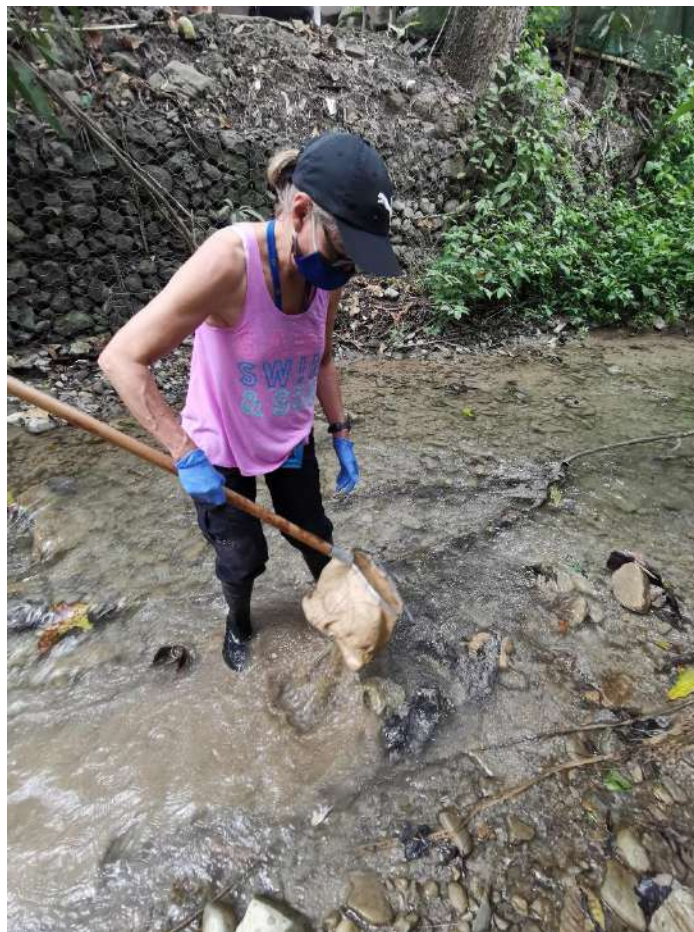
En el análisis realizado el 30 de setiembre en Quebrada Danta se obtuvo un índice biológico de Clase 5 con coloración roja, esto indica aguas de calidad muy mala, extremadamente contaminadas.

**Fotografía 8: Muestreo de macroinvertebrados en Quebrada Danta.**
